# 地すべり北海道 32

～北海道地すべり学会ニュース～

2015 年 3 月

## ブータン王国と首都ティンブー市の地質、地質災害および防災について

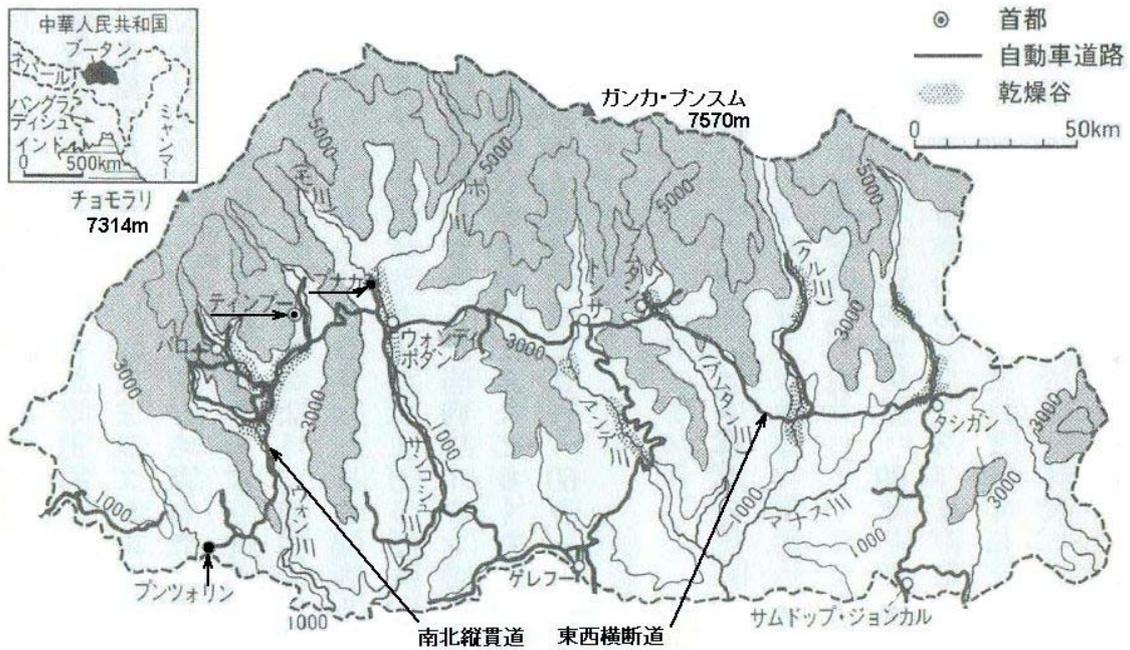
図 1. ブータン王国の地形概略図 (江口, 2014 に加筆・修正)

ブータンの王国は東西 330km 南北約 180km、北緯 26~28°東経 88~92°に位置し、総面積は約 40 万 km<sup>2</sup>、東西に連続するヒマラヤ山脈の中に位置する、いわば山岳国家である。標高は南部インド国境付近のタライ平原端部の約 100m から北部の中国チベット国境のヒマラヤ山脈の尾根部における 7500m 超までと大きく差がある(図 1: 江口,2014)。また、気候と地域文化圏により、西部、北部、中央部、東部、南部の 5 地域に分けられる(地

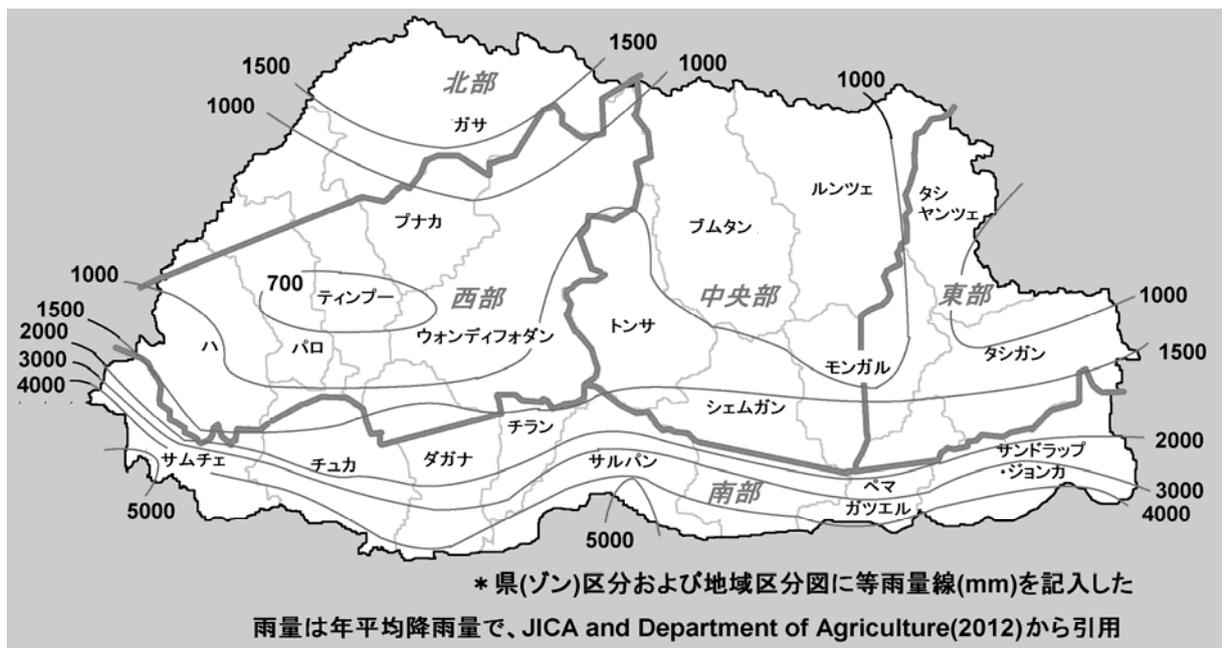
図 2. ブータン王国の地域・県区分図および年降雨量分布

球の歩き方編集室,2012)。気候は大雑把に区分すると、標高約 100~1200m の南部亜熱帯性気候、約 1200~3000m の西部・中央部・東部のモンスーン気候、主に北部の約 3000m 以上の高山気候およびツンドラ気候)に区分される(2013,Wikipedia)。年間降水量は、南部亜熱帯気候地域のうちインド国境付近の 3000~5000mm、南部斜面の 1500~2000mm、および、西部・中央部・東部の 500~1500mm、と大きく異なる(図 2)。

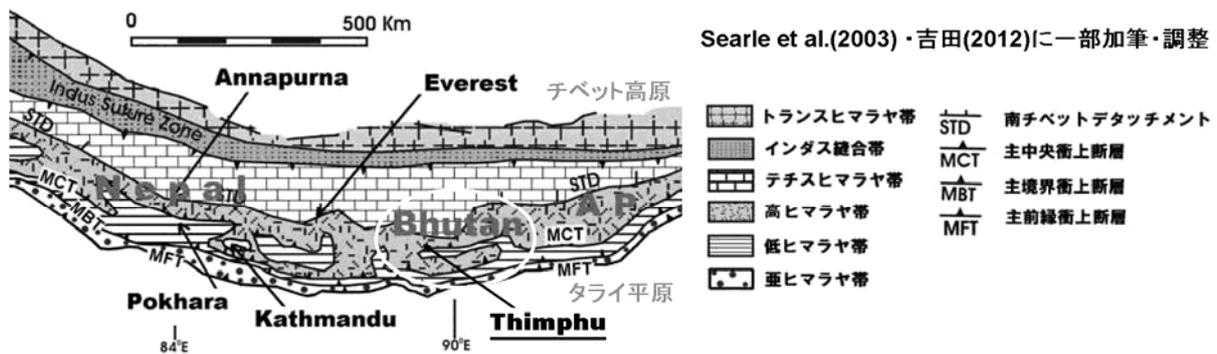
図 3. ヒマラヤの地質概略図 (吉田, 2012 に加筆・修正)

ブータン王国を含むヒマラヤの地質は、インドとユーラシアの間に両プレートの衝突テクトニクスを反映し、山脈に平行する 4 つの地質帯からなり、これらは北傾斜の 3 つの巨大断層で接する。南から北に向かって、新生代の地層からなる亜ヒマラヤ帯—主境界衝上断層(MBT)を境に—原生代変堆積岩を主とする低ヒマラヤ帯—主中央衝上断層(MCT)を境に—ヒマラヤ造山帯のコアからなる高ヒマラヤ帯—南チベットデタッチメント(STD: 正断層)で区切られて—原生代最後期~古第三紀のテチス堆積岩類からなるテチスヒマラヤ帯が分布する(図 3: 吉田,2012)。ブータン王国においては、ヒマラヤ主稜線付近では古生代~中生代のテチス堆積岩類が分布し、中央部から南部山麓斜面にかけて、原生代のテチス堆積岩類と高ヒマラヤ片麻岩類が広く分布しており、山麓南縁近くには原生代の低ヒマラヤ変堆積岩類が広く東西に連なって分布しており、南東部の主境界衝上断層(MBT)沿いには新生代のシワリーク層群が分布している(図 4: 吉田,2012)。

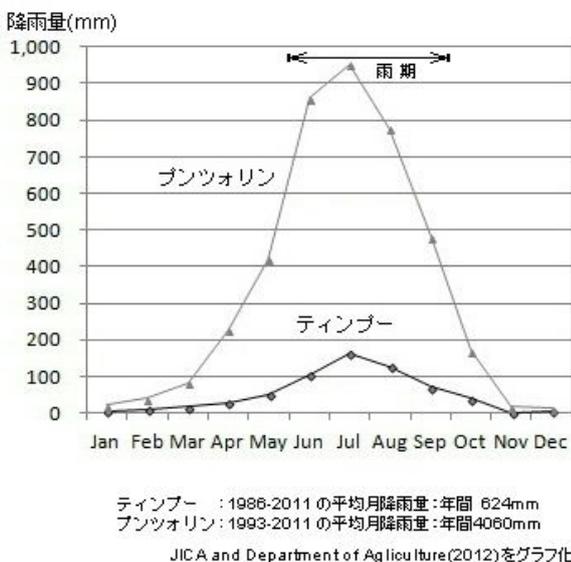
図 5. 月降雨量グラフ

ブータン王国の首都ティンブー市は西部に位置する。降雨量はティンブー市では比較的少なく年間624mmで、そのほとんどが6月から9月の雨期に集中する(図5)。比較のために表示した、南部亜熱帯気候のブンツォリン市の月降雨量のパターンは、類似しているが年間4060mmであり、量に著しい差がある。ティンブー市の最高気温の年平均は22.1℃、最低気温の年平均は8.5℃で、降雪はほとんどない(JICA,2012)。

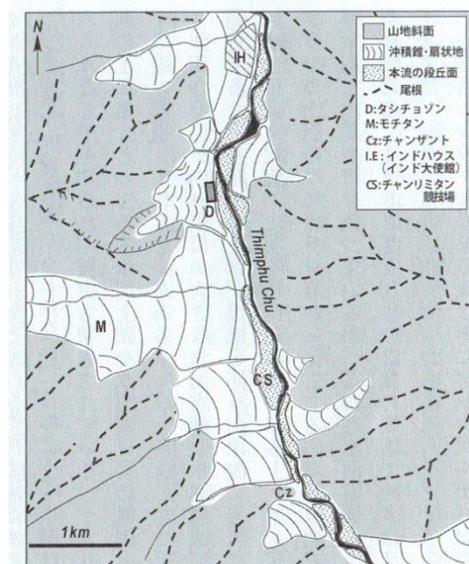
図 6. ティンブー市街の地形分類図(小森,2014)

地形は南北に流れるティンブーチュの谷底平野・河岸段丘と両岸の山地斜面からなる。山地斜面の支流沿いには扇状地や沖積錐が発達している(図6：小森,2014)。市街地の標高は2300~2500mで背後に4000m級の山が迫っている。ティンブー市の面積は26km<sup>2</sup>、南北に

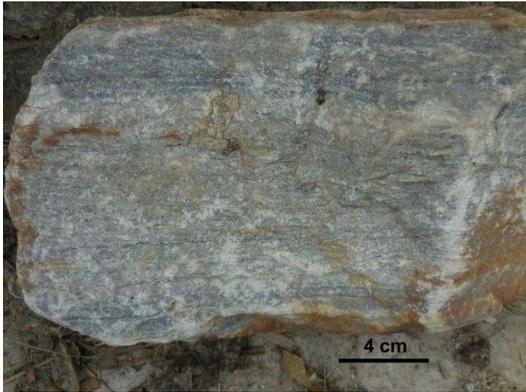
ティンブー市内の地質は、図4に示したように、基盤岩として高ヒマラヤ片麻岩類が分布している(写真1)。風化が深いためか斜面の勾配は緩い。片麻状構造に平行する不連続面が発達しており層状に分離しやすい。場所によっては斜面の傾斜がこの不連続面に平行な流れ盤(ケスタ地形様)となっている(写真2)。河川および支流沿いには片麻岩類の大礫~巨礫が多く分布し、これらと砂、粘土からなる段丘堆積物や扇状地堆積物などが分布している。山地斜面下部には同様な構成物からなる崖錐堆積物も分布している。基盤岩に発達する不連続面が流れ盤を形成し、すべりそうな斜面もある(写真3)。

写真 1. 片麻岩類 (片麻状構造がみられる)

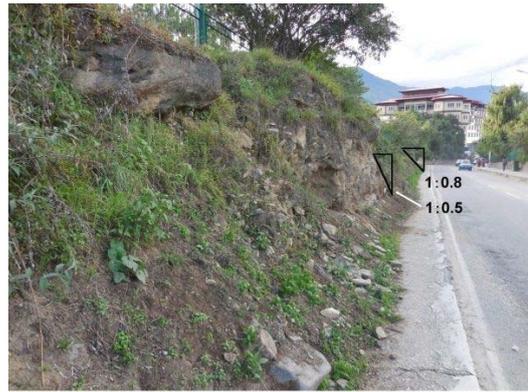
ティンブー市は地質災害の観点から見るとわりと条件がよい。降雨量が少ないため、ランドスライドの誘因となる地下水(自然地下水)がすくない。道路のり面の勾配は岩盤(片麻岩；硬岩)では見ただ目で1:0.3~0.5であり(写真4)、土砂で1:0.5~0.8である(写真5)。土砂のり面の勾配が日本より急である。まとまった降雨の後に崩壊することがあるが(写真6)、それ以外ではあまり不安定化しないようである。これらの写真にみるように首都においてさえ、のり面保護工やのり面工が施工されていないが、誘因が少ないため今のところ大事に至っていない。また崩壊した場合、道路通行に障害が出るたびにブルドーザーで崩積土を除去して通行を確保するだけで済ませており、それでも何とか用をなしている。市の中心を流れるティンブーチュでは河岸の浸食がみられるが進行は遅いようだ(写真7)。郊外には地すべりのような地形が存在するが、上述のように誘因がすくないためか、活動したとの報告はない(写真8：Google earth)。いずれも現状で小康状態を保っている。

写真 5. 土砂のり面例 (保護工等なし、小康状態)

今後、このような事象の影響や気候変動などの影響を受け、降雨量や雨量強度が増加すると、地下水や表流水などの誘因の増大し、前に述べた地すべり災害、土石流災害の発生の危険が増加する。洪水災害についても同様である。道路のり面についても、のり面工・保護工がなく、土砂のり面では特にのり面勾配が急であることから、地震の揺れや降雨および地下水などの誘因の増大により危険な状態に陥る可能性が高い。土工を伴う開発行為も同様である。このほかの災害としては、森林火災は乾期（冬期）に多発し、また、風害は強風により年何件か発生することがあげられる。いずれも人命には関わらない。雹、干ばつ、伝染病は最近あまり聞かない。

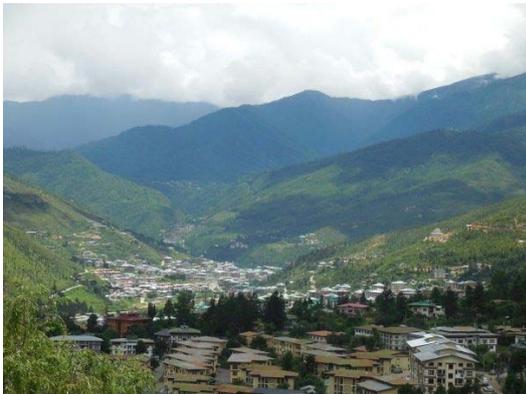
写真 2. 緩い斜面が分布 (深層風化・ケスタ様)

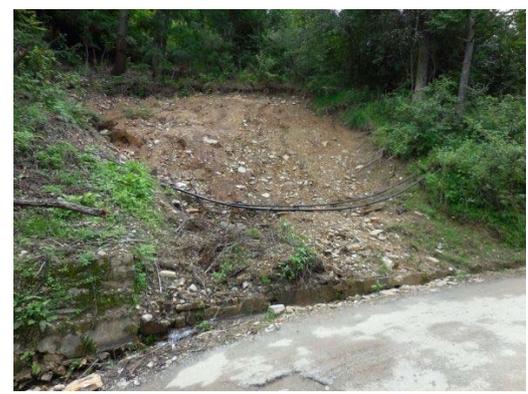
写真 6. 表層崩壊 (勾配緩い・降雨後)

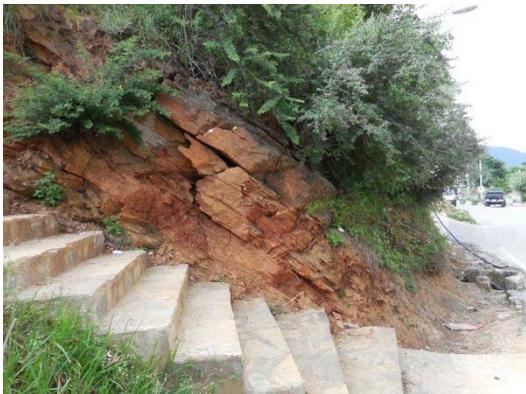
写真 3. 流れ盤斜面 (不連続面沿いに開口)

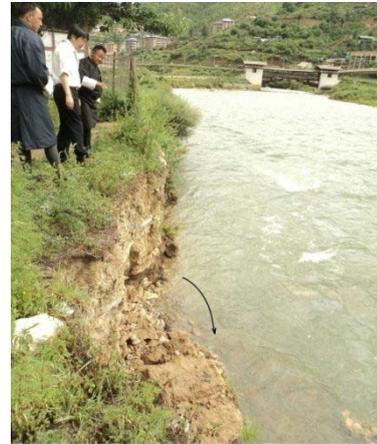
写真 7. 河岸の浸食状況 (比高 3m の河岸段丘)

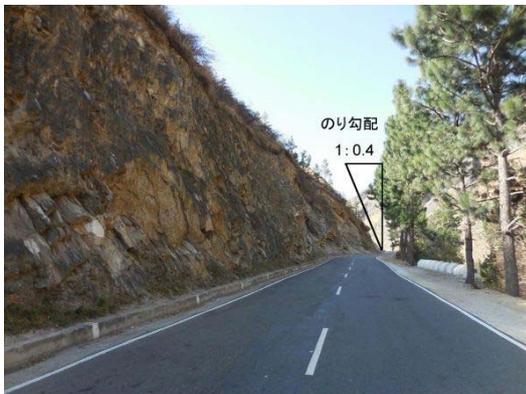
写真 4. 岩盤のり面例 (保護工等なし、小康状態)

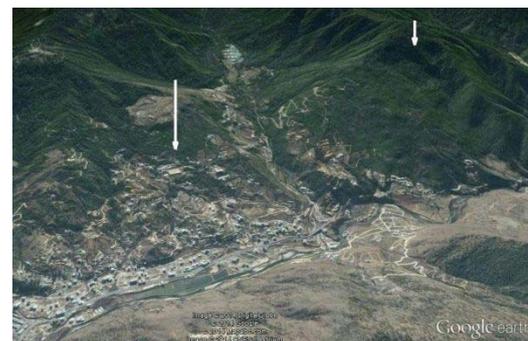
写真 8. 地すべりのような地形 (Google earth より)  
(↓の周囲：現状で動きは確認されていない)

ただし、基盤岩は硬質であるが、風化が深そうなことで、不連続面が発達して流れ盤斜面が存在すること、および、山地斜面には地すべり地形のような地形が存在することから災害の素因があると考えられる。また、支流には、扇状地や沖積錐が分布していることから、条件が満たされれば、再度、土石流発生の可能性もある。これらの地質災害の発生は地下水や表流水などの誘因の増大により現実化すると考えられる。地震動や河川の浸食作用も誘因として作用すると思われる。

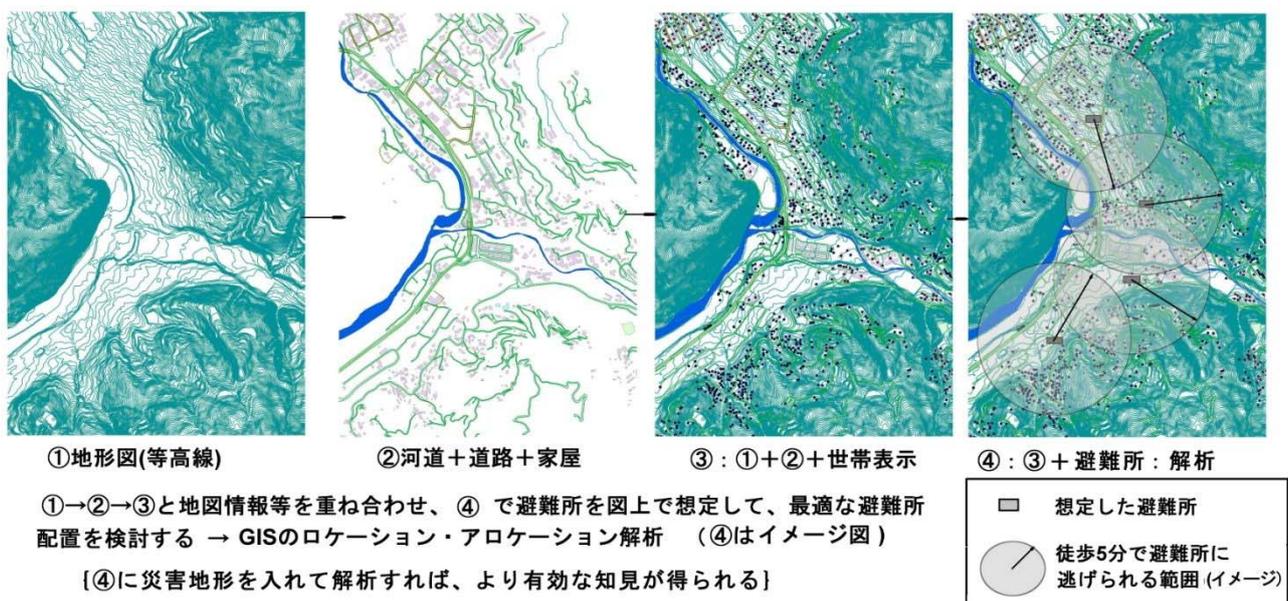
図 7. GIS による避難所の配置計画の説明イメージ図 {元図(基本図面)はティンプーチュ市役所所有}

ティンプーチュ市において地域防災計画の策定など防災・災害対策を策定するには、ティンプーチュ市固有の自然現象、脆弱性、気候変動などの要因を考慮する必要がある。ティンプーチュ市は首都機能のある都市であることから、脆弱性に対する対応も重要である。たとえば避難所が充分でないような都市の脆弱性に対して、避難所の最適な設定を検討するには GIS 技術が有効であると考えられ、現在基本図面の制作等が進められている。今後、各要因を示した図の作成が予定されている。そのイメージを示した例として、緊急事態が発生したときに短時間(例えば 5 分間と仮定)で避難所まで安全に避難できるようにするためには GIS ソフトウェアで、地形図、各要素図(河川、道路、家屋、世帯など)を重ね合わせ、避難所の場所と数を想定して、想定に対して設定時間で避難可能な範囲を解析し、最適な避難所の配置計画を作成したものを示す(図 7)。これに災害地形などの災害主題図等を重ねるとより有効な解析が可能となる。

(①～③は筆者が元図を GIS ソフト上で重ね合わせた図で、④は③にレタッチソフトでイメージを付加した図)

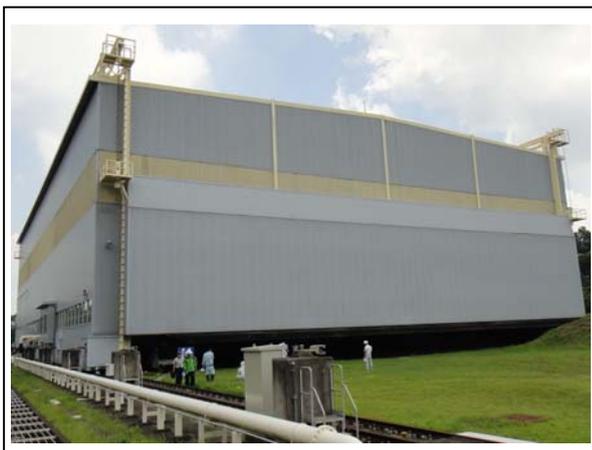
写真-1 防災科学技術研究所大型降雨実験施設全景

大型降雨実験施設 (写真-1) は、豪雨を原因とする自然災害の防止・軽減を目的として、昭和 49 年に運用が開始されました。自然の降雨状態を再現する降雨装置としては世界最大規模の施設です。また、近年発生するゲリラ豪雨にも対応できるように、平成 25 年度には降雨強度や粒径が大きくなるように改良されました。降雨散水面積 44m×72m、雨滴落下高 16m、降雨強度は 15～200mm/hr、雨滴粒径は 0.1～2.2mm で切り替えできます。

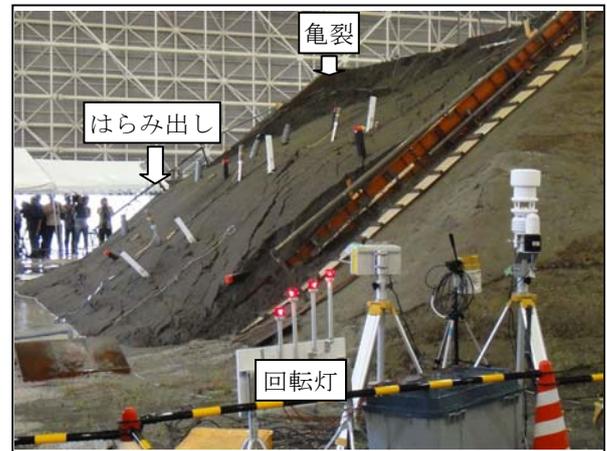
写真-2 斜面崩壊実験の崩壊状況

斜面崩壊実験 (写真-2 参照) は、幅 9m、奥行 7m、斜面勾配 40° の人工斜面を作成し、斜面内の内部挙動を把握するため、8 種類の計測器 (伸縮計・傾斜計・土壌水分計・テンシオメータ・加速度計・比抵抗計・振動計・レーザスキャナー等) を設置しました。降雨開始から 3 時間後、連続降雨量が 225mm に達した時点で、斜面の左側 (写真中央奥) の頭部に亀裂が発生し、斜面の末端 (写真左手) にはらみ出しが確認され、やがて崩壊が発生しました。私が担当した傾斜計は、斜面の中心からやや右側の位置へ縦方向に 4 台並べ、基準値を超えると回転灯が作動するように設定しました。傾斜計 4 台の内、斜面末端に設置した傾斜計の回転灯が最初に作動し、斜面中腹・上部・天端の順に変動したことから、斜面下方

からバランスを崩して崩壊に至ったと推察されました。

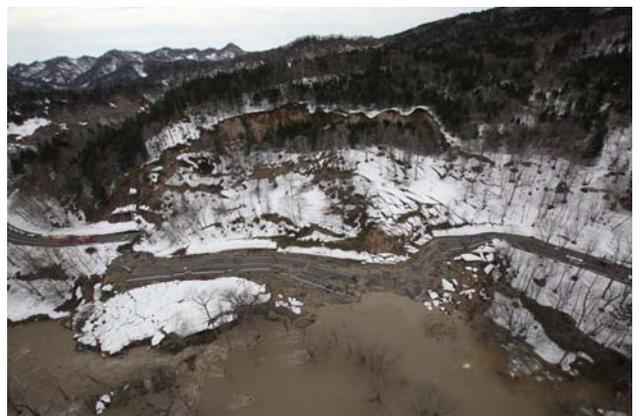
写真-3 発生当時の霧立地すべり

霧立地すべりは、平成 24 年 4 月 26 日未明、苫前郡苫前町字霧立の国道 239 号において、地すべりが発生し、地すべり箇所を含む 14.7km の区間を全面通行止めとしました。その後、地質調査・動態観測・地すべり対策工を行っており、現在は全面開通しております。地すべりが発生したこの平成 24 年度は、中山峠の土砂災害（H24 年度に北海道で行われた全国大会 A コースにて車中から紹介）や今金町住吉地区後志利別川における融雪期地すべり災害（H24 年度に現地検討会を実施）など、道内各地にて融雪による災害が多発した年でした。

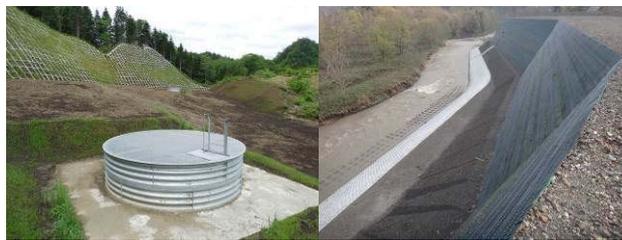
さらに、地すべりについての解説後、応急復旧対策工として実施した押しえ盛土工、地すべり対策工として実施した法切工・排土工、集土工、排水ボーリング工を実際に見て回りながら解説して頂きました。

写真－6 集水井工（左）と押しえ盛土工（右）

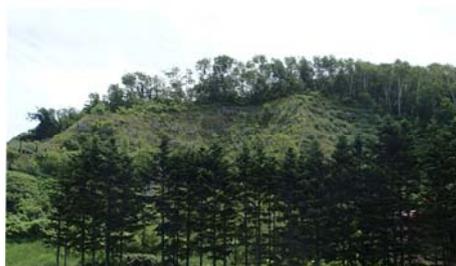
この斜面崩壊は、1999 年（平成 11 年）7 月 28 日に古丹別町南東部に位置している古丹別神社の東側斜面で発生しました。崩壊規模は高さ 約 30m、幅 約 20m です。

現在では、対策工も終了し崩壊の面影だけを残しています。(図-1)

図- 1 古丹別神社背後の表層崩壊跡

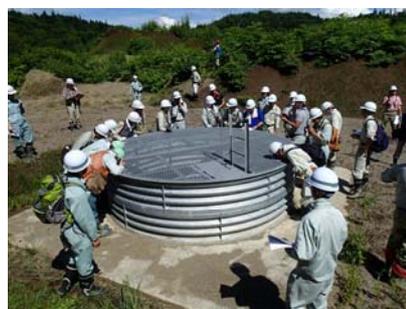
対策工は、3 基の集水井による地下水排除工（図-2）と補強盛土工による押え盛土です。

図- 2 集水井の見学風景

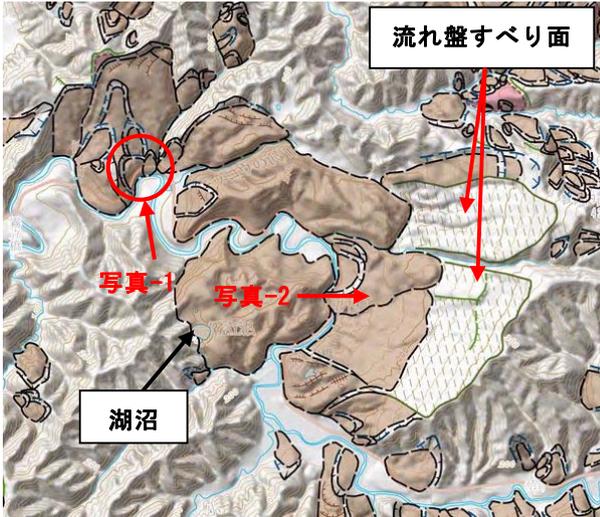
図-1 苫前町霧立周辺の地すべり地形

これは防災科研の井口氏が前号の「地すべり北海道31」で紹介された箇所です。図の左側へ向かって平面すべり的な滑落崖(流れ盤すべり面)が認められます。図-1と写真-2に示した「流れ盤すべり面」が一致します。写真-2に写っているそれ以外の部分はすべて移動土塊で、撮影地点の遙か背後まで連続しています。図-1に示す「湖沼」が土塊の末端にあり、この堆積物の炭素年代測定の結果は約1万年前とのことでした。このような地すべりは近年の実例もあって、地震によるものと考えられているそうです。なかなか考えがたい規模の地すべりですが、資料と現地を見た今となっては起こり得ることだと実感することができました。

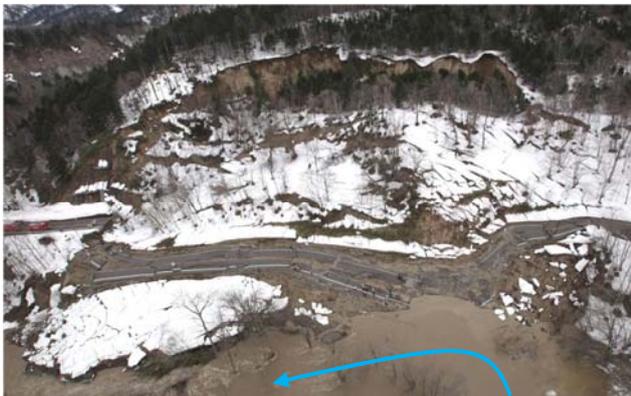
現地はすでに押え盛土と地下水排除工による応急対策工が完了していましたが、見学時でも発生当時の状況を想像できる状況が残っていました。写真左側の土塊が特に押し出している状況と積雪クラックの方向から、地すべりは斜交して発生したことが推測できます。現地では、同じ方向に緩く傾斜した地質構造を河床に確認することができ、地すべり素因としての地質構造の重要性・影響の大きさが実感できました。

写真-1 発生直後の霧立地すべり

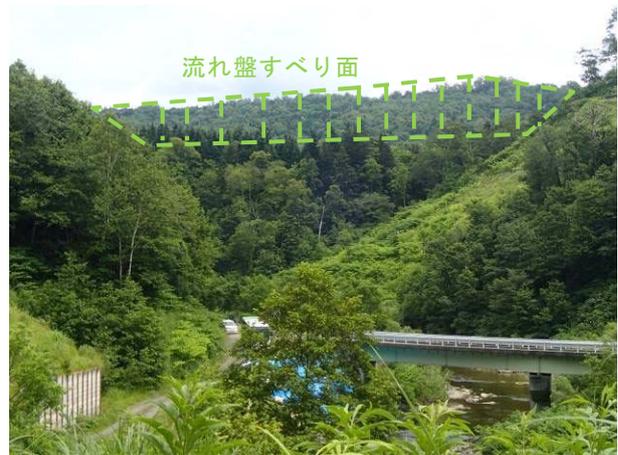
写真-2 流れ盤すべり面と移動土塊
