地すべり北海道 33 特別編

～礼文島の土砂災害～

現地見学会・住民講演会開催の報告

平成26年8月24日 道北豪雨による土砂災害（礼文町）

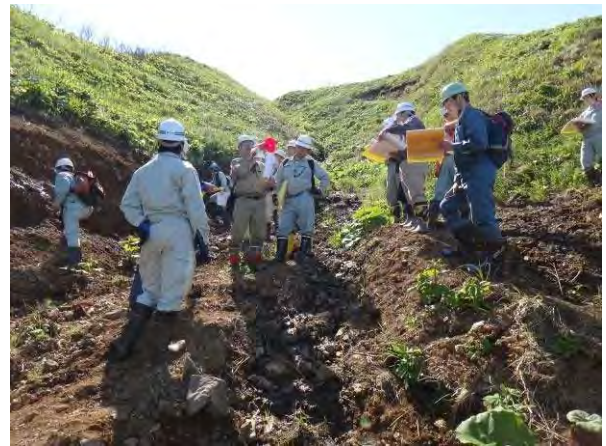
写真-2 高山地区の露頭にて周氷河性斜面堆積物を観察

平成26年8月23日から24日にかけて礼文島を襲った豪雨により、人家裏で斜面が崩壊し、2名の尊い人命が失われた現場であります。崩壊箇所に隣接した沢づたいに斜面を登り、露頭の観察を行いました。当箇所は粘性土と砂質土の両方の特性を持つ周氷河性斜面堆積物が崩壊機構を決定したことや、崩壊箇所の周辺にも旧崩壊地形が多数確認されることなどについて解説して頂きました。

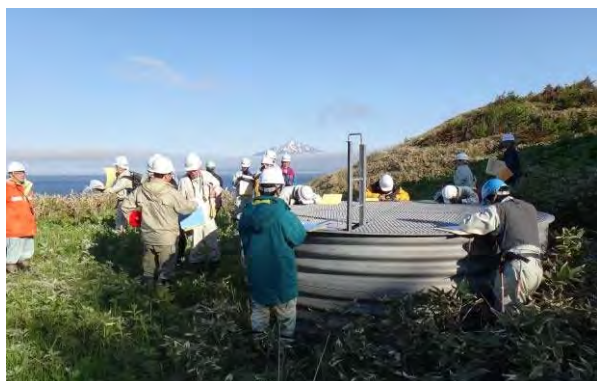
写真-4 手然地区の集水井施工状況を観察

内路層と香深層が断層で接する箇所であります。滑動方向やすべり面の傾斜の異なる3つの地すべりが分布し、一つの地すべりが滑動することによって、別ブロックの滑動が引き起こされていったと想定されることなどを解説していただきました。現地では地すべりブロック内に設置された集水井の内、2基について設置箇所周辺の地形状況および集水状況などを確認しました。

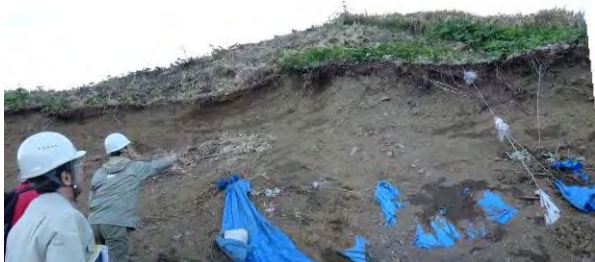
写真-5 津軽地区の崩壊面で見られる堆積物について見学

民家裏斜面の香深層分布域で発生した地すべり・崩壊箇所について、斜面沿いに歩きながら解説していただきました。

見学時は対策工事実施中で、工事用道路造成に伴う切土面において、すべり面と想定される粘土層などを確認することができました。また、崖錐堆積物か岩盤の強風化部なのか判断の難しい崩壊露頭などを見学しました。

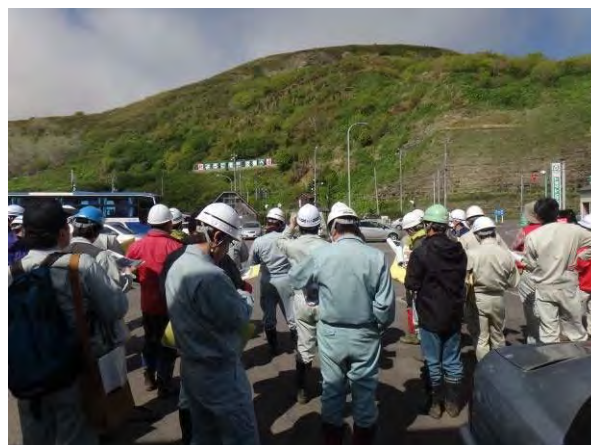
写真-6 香深フェリーターミナルより正面斜面について解説していただく

フェリーターミナル前駐車場で、新桃岩トンネルで当初計画されていた香深側坑口周辺の斜面について解説して頂きました。礼文島を東西に横断するアクセスの利便性を考慮すると、フェリーターミナルからすぐトンネルに入るのが望ましかったとのことですが、ボーリング調査で地すべりが疑われる堆積物が厚く分布していたため、山側に坑口位置を追い込んだ経緯などを解説して頂きました。

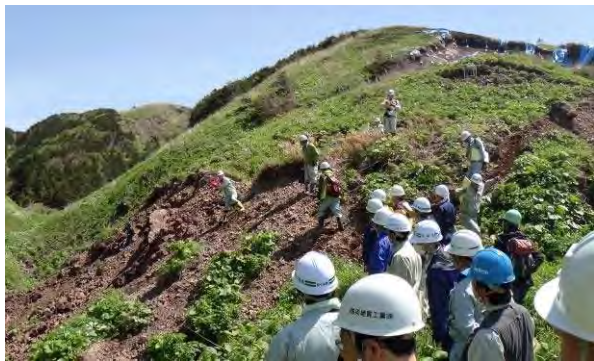
写真-7 元地川地区 地すべり機構について

2014年8月の豪雨により、やや大きな地すべり中に新たに形成された小地すべり末端の崩壊により土石流が発生し、下流に位置する人家のわずか60mほど上流まで達した現場であります。移動土塊の末端部で盛り上がった地形が見られ、この土塊によって移動の方向が変わったと考えられることなどを解説して頂きました。現地では植生がほとんど回復していない滑落崖と抜き板が設置されたクラックなど、生々しい崩壊跡を確認することが出

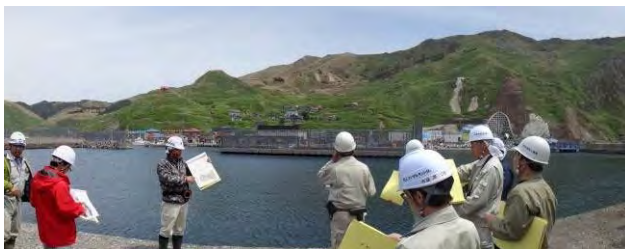
写真-8 元地漁港周辺の地すべりを防波堤より遠望

○地区名:元地漁港周辺 案内者:明治コンサル 清水さん
礼文島西海岸の地形と地質を防波堤から概観するとともに、「指定地:元地冷水地すべり」の地形・地質、指定地事業などについて解説して頂きました。周辺一帯に地すべり地形が広がっている中で、唯一不動岩盤が残っている絶妙な位置に新トンネル坑口が設けられているのが印象的でした。

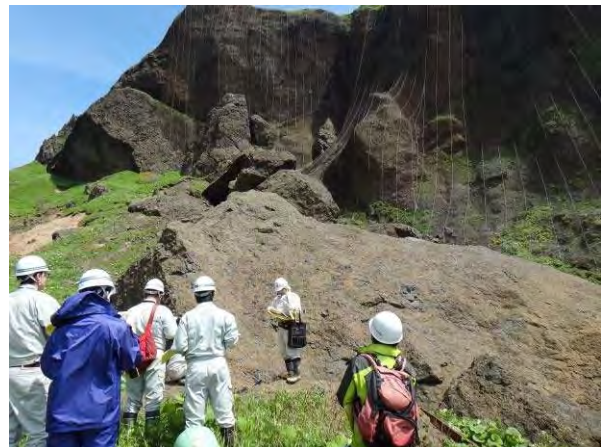
写真-9 射出を生じた崩落岩塊と崩壊発生源

桃岩周辺では、桃岩を取り巻く地すべり地形や岩盤崩壊状況などを猫台展望台より遠望し、過去の災害防除の履歴や地質状況に応じた災害タイプの違いなどについて解説して頂きました。続いて、南ブロックの地すべり地内を登り、ハイアロクラタイトの急崖から発生した約1万 m^3 規模の岩盤崩壊と、崩落岩塊が地すべり土塊にめり込むことにより、周辺地盤の変形(既設集水井の地中部の変形)や岩塊の射出(最大到達距離は約350m)などの事象が発生したことなどを解説して頂きました。

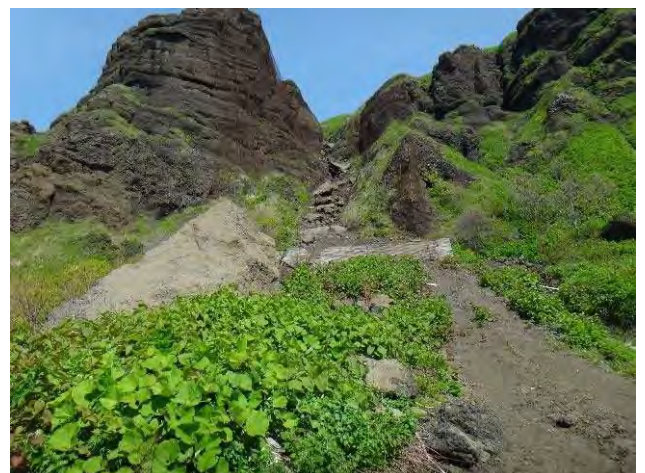
写真-10 桃岩荘背後斜面 岩塊が50m以上飛び跳ねた

その後、桃岩荘ユースホテル付近に移動し、ユースホテル背後の急崖斜面から約660トンの巨大岩塊が谷筋を滑走し、崩壊土砂上を約50mも飛び越えた特異な現象について解説して頂きました。

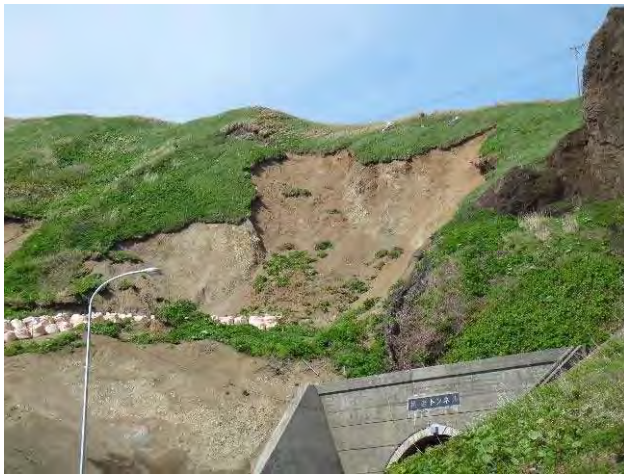
写真-11 桃岩トンネル元地側坑口で発生した崩壊

見学地の最後は桃岩トンネル元地側坑口で、2014年8月の豪雨により、元地層と香深岩層が断層で接する地質構造的弱部で発生した円弧すべり崩壊現場でした。もともと地質性状・構造が脆弱であったところに、豪雨による地下水が集中したことが崩壊の主要因であり、崩壊土砂により既設集水井が埋積したことや、現在、地表伸縮計により計測管理を行っていることなどを解説して頂きました。

被害の大きかった桃岩トンネル周辺（写真-1）の現場状況を見学してきました。崩壊（斜長 33 m, 幅 24 m）は脆弱な元地層（破碎状泥岩）と香深岩相が断層で接する構造的な弱部で発生したものです。この断層沿いに地下水の供給や浸透および流下が集中し、側崖付近のせん断強度が低下したことによって、崩壊が発生したと考えられています。私は、真上から崩壊地形を眺めたかったので、背の高いササで覆われた急峻な斜面を必死に登り、地すべり頭部を目指しました。頭部から下を覗くと地すべり末端部にいる人達の小ささに驚き、自然の脅威を再認識しました。ふと足元を見るとそこには滑落崖上部の落ち残り土塊が絶妙なバランスで存在しており肝を冷やしました。

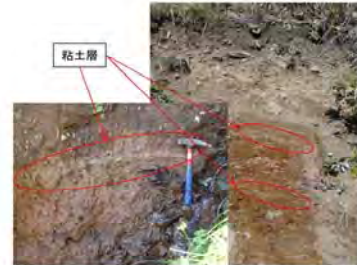
露頭1

露頭では周水河性斜面堆積物の中に粘土層が複数観察された。この粘土層はボーリングコアでも観察され、高山地区にはある程度の広がりを持つて分布しているものと推察される。

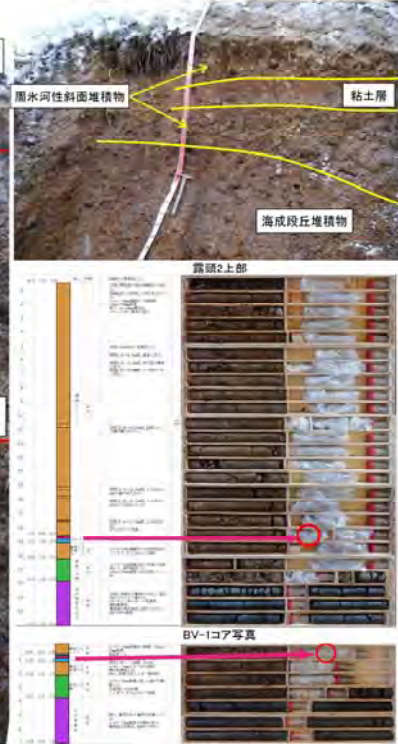
BV-2コア写真

ボーリングコアでは20mもの周水河性斜面堆積物が観察された。周水河性斜面堆積物の下位には段丘堆積物が観察される。周水河性斜面堆積物は礫・シルトで構成される。礫はほとんどが角礫で、基質は砂質シルトからなる。周水河性斜面堆積物の土質特性を考察するために粒度試験を実施した。

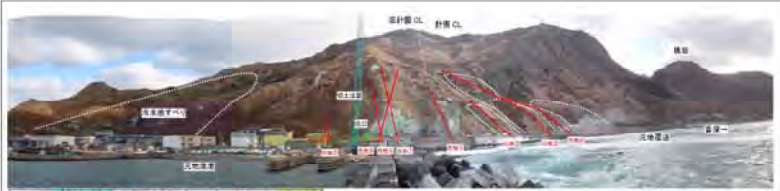
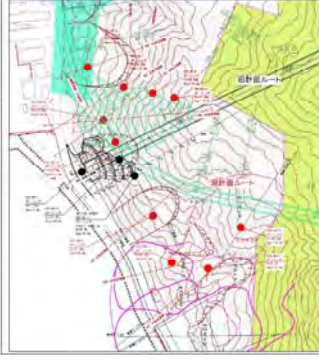
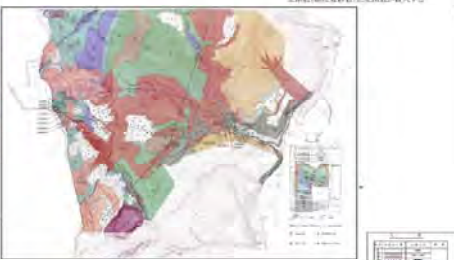
新トンネル坑口(新桃岩トンネル)

【概要】
 新トンネル坑口選定の地形・地質的な条件で、地すべり地形の回避が最大のコントロールポイントとなった。
 坑口位置と地すべり地形の関係を選定する。
 道通元地香深線は、西海岸と東海岸を結ぶ唯一のルートで、地域住民にとって通勤・通学等日常生活の生命線となっている。
 また礼文島の主要産業である水産業の基地(元地漁港)、「桃岩」「地蔵岩」などの観光名所を結ぶ唯一のアクセスルートである。
 新トンネルは、現道沿線の大規模な落石・崩壊、地すべり等の災害リスクや、道路構造等の問題を解消するために計画された。
 延長 1,489m、幅員 6.5m、NATM工法(上半先進ベンチカット工法)、機械及び発破掘削。
 平成 24 年 12 月～平成 27 年 9 月。

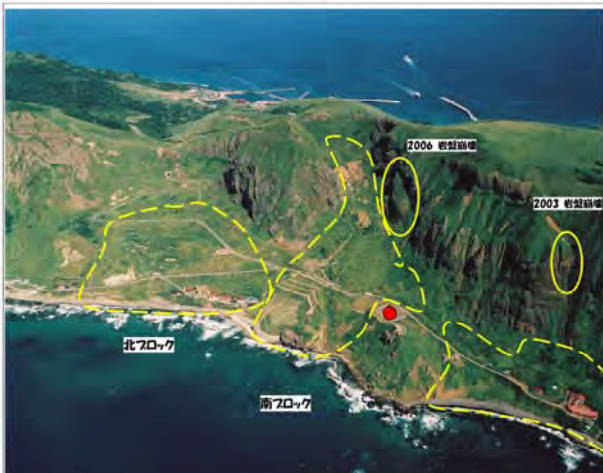
写真 3 1990 (平成 2) 年の地すべり対策が終了した元地地すべり
北ブロックは落ち着いている。南ブロックは押え盛土工と頭部切土工が完了した。
この写真には、2003 年および 2006 年の崩壊岩塊が写っている。

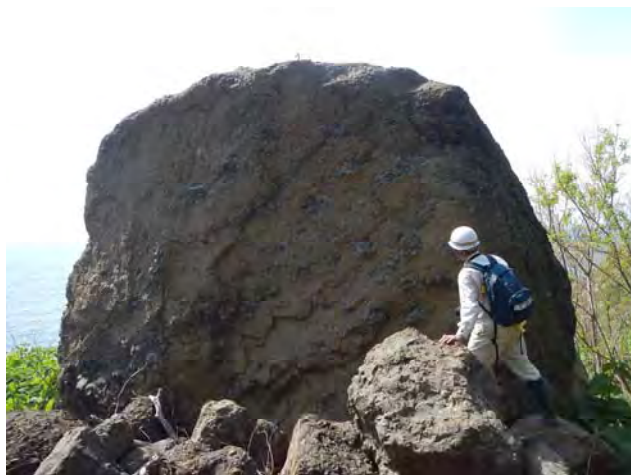
写真-2 巨大岩塊

（2003年5月に発生）です。この岩盤崩壊では、谷筋を滑走した巨大岩塊（約600トン以上）（写真-2）が、他の崩壊土砂を時速80kmで水平方向に約50m飛び越えるというイベントが起こったと考えられています。北海道立地質研究所所属の石丸さんは、堆積物や地形などの情報から巨大岩塊の移動過程を考察されています。石丸さんの解説のおかげで崩壊源から落下地点までの巨大岩塊の動きを頭の中でシミュレーションすることができました。この巨大岩塊の落下による衝撃で周辺には当時凹地が存在していたようですが、現在は植物や土砂に覆われておりその面影はどこにも見当たりませんでした。あたかも昔からそこにあるという感じで巨大岩塊は埋没していました。この巨大岩塊から数メートル先に目を向けると、そこにはユースホステルがあり、この岩盤崩壊の恐ろしさを理解することができました。

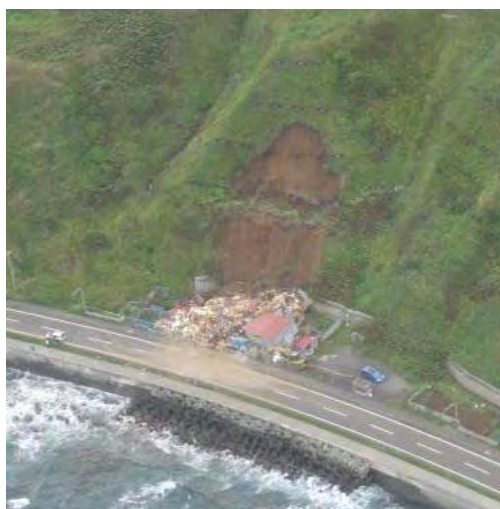
写真-1 高山地区

また、島北部にある高山地区では、住家裏が土砂崩れをお越し、一世帯三人の家族の内、二人の尊い命が犠牲となりました。

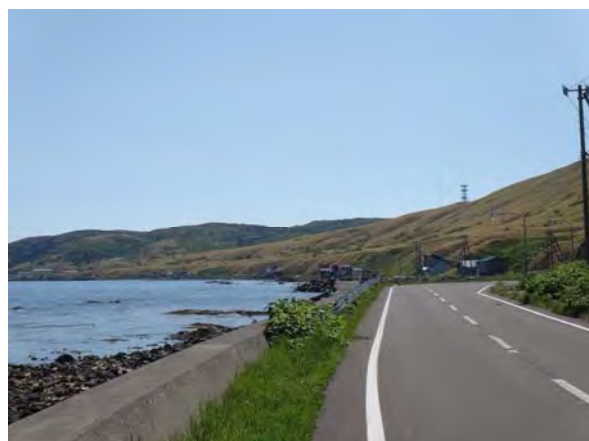
写真-2 東海岸沿いの崖斜面

島の東海岸沿いに住家が連なっているが、背後はすぐ小高い崖斜面で、表土が1～2m程度被っている。

地形を見ると、過去に地すべりを起こした状況が一目でわかる。
