地すべり北海道 35

～北海道地すべり学会ニュース～

2016年8月の豪雨斜面災害と周氷河性斜面堆積物
 -知床半島の調査と日高山脈の地すべり学会・地盤工学会合同調査の概報-

北海道立総合研究機構 地質研究所 石丸 聡

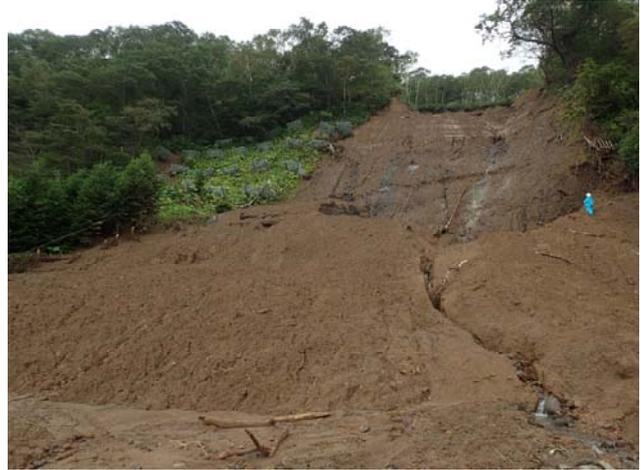
写真-1 下から見上げた羅臼町海岸町の斜面崩壊
 凝灰角礫岩の上に礫泥互層がのる。崩壊源はさらにの上で、この位置からは見えない。

知床半島の南東側は北海道としては比較的降水量の多い地域にあたりますが、それでも年降水量の平均値は1600mm程度にすぎず、道外地域にくらべれば降水量は多くありません。知床半島南東側海岸の中央に位置する羅臼では、8月17日から23日にかけて台風7号、11号、9号が次々と襲来し連日強い雨に見まわれました。その結果、7月下旬から1ヶ月間の総降水量は800mm近くまで達しました。羅臼町海岸町では、最も強い雨に見まわれた8月21日11時からの1時間降水量36mm/hourの降水ピーク前後を中心に、海岸沿いの段丘崖で表層崩壊が多発しました。さらにその後、断続的な雨の降りやんだ23日未明から1日半が経過した24日夕刻に大規模な崩壊が発生しました（写真-1）。崩壊の発生源は段丘上にある厚い緩斜面堆積物が主で、4時頃から4時半過ぎに

崩壊の多発した海岸町周辺は、海岸沿いに狭長な低地が続く、その背後に比高約 20m の急傾斜の斜面（約 45°）が面しています。その斜面の上には緩斜面地形（15～30°）が広がっています。崩壊により露出した急斜面には、サシルイ川層の一部と見られる安山岩質の凝灰角礫岩を基底として（基底面はほぼ水平）、その上に礫と泥の互層が覆っているのを確認しました（図-1）。この礫・泥互層の最下部 8m は上方細粒化する砂礫層が繰り返し重なる段丘堆積物で、基底付近には径 20cm 程度の扁平した円礫が水平に並びます。この段丘堆積物の標高は約 40～50m で、海成段丘アトラス（小池・町田 2001）の標高データによれば、酸素同位体ステージ(MIS)5e に相当するものとみられます。この段丘は全国的に広く分布する、約 12 万年前の高海水準期に形成された段丘にあたります。この段丘堆積物の上位 7m には、砂や軽石混じりのシルトが卓越した層（段丘離水後の洪水等の堆積物？）がのります。さらにその上位 10m は、径 2cm ほどの亜角礫混じりのシルト層からなります。この亜角礫混じりのシルト層は土石流～土砂流堆積物とみられ、シルト主体の部分は透水性が低く、またすべりやすい特徴を持ちます。この堆積物中で砂礫が優勢となる層は透水性が高く、パイピングホールの生じている箇所もありました。

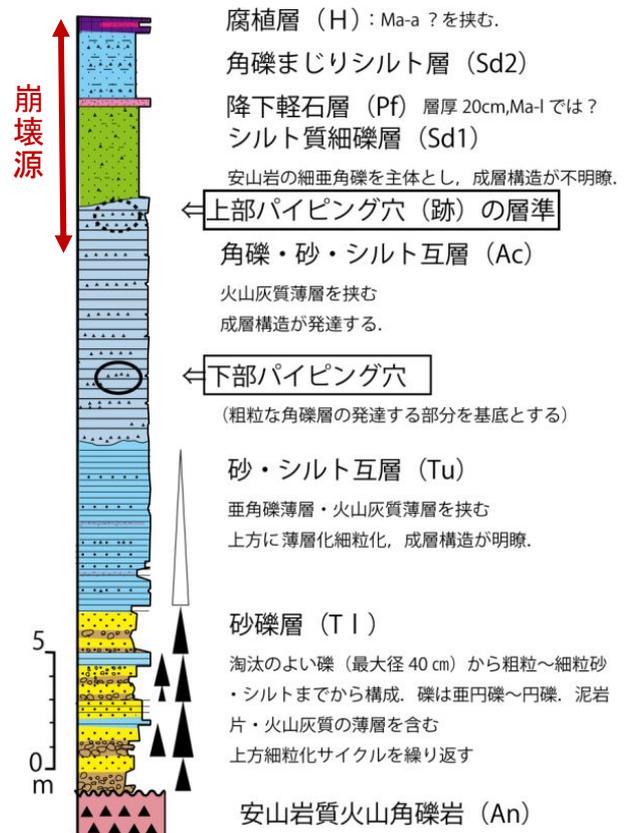
図-1 知床半島羅臼町海岸町 斜面崩壊の模式柱状図
 (楸ドーコン田近氏 作成)

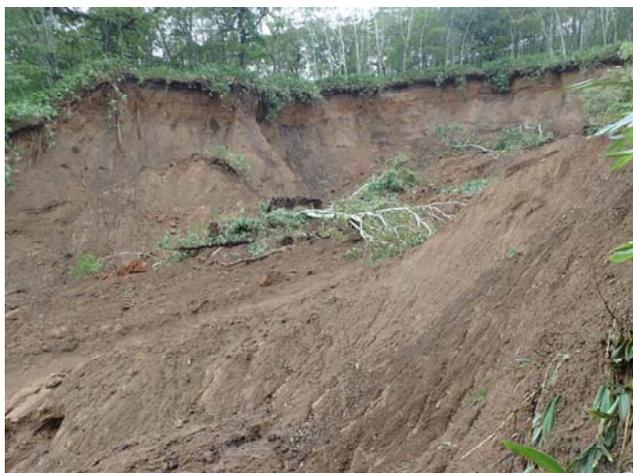
写真-2 崩壊源の斜面堆積物
淘汰の悪い角礫混じりシルト層

層上にのる淘汰の悪い角礫混じりのシルト層で、海岸に面する急斜面上に広がる緩斜面地形を形成する斜面堆積物です（写真-2）。酸素同位体ステージ(MIS)5e の段丘堆積物より上位の淘汰の悪い斜面堆積物であることから、主として寒冷期の酸素同位体ステージ(MIS) 2～4 に厚く堆積した周水河性斜面堆積物と考えられます。この堆積物はルーズで水を含みやすく、下位の亜角礫混じりのシルト層（土石流～土砂流堆積物）より透水性が高いため、大雨後には地中水を保持しやすく、特に基底付近は地中水が集中したとみられます。崩壊発生後には、崩壊源の中央付近に径 3m の垂直の陥没孔が形成されました。この陥没は斜面堆積物の基底付近に形成されたパイピングホール上の土砂が落ち込んでできたものと考えています。崩壊の発生が、雨が降り止んで1日半後であったにも関わらず、大量の水を含む崩壊であったことは、地中水の供給源が崩壊源周辺のみならずの地表からの浸透によるものではなく、さらに広域の水の関与を考える必要があるかもしれません。崩壊した斜面堆積物下位の土石流～土砂流堆積物が背後から続いている可能性もあり、この堆積物が不透水層となったため、背後からの地下水供給に関与している可能性も考えられます。

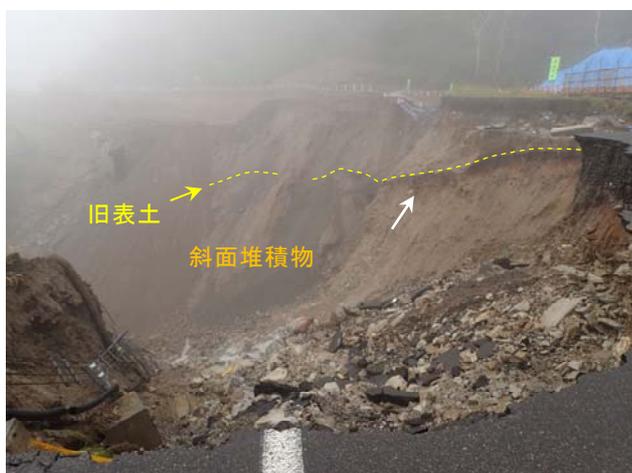
写真-3 Ta-d テフラに覆われる斜面堆積物の崩壊
白矢印:赤褐色火山灰(Ta-d: 9,000年前降灰)

日未明にかけて多数の斜面崩壊が発生しました。この地域は水系未発達で斜面が広がり、マサ状に風化した花崗岩質の厚い斜面堆積物が山地斜面を覆っています。この雨による大量の表流水と地中水により、マサ状の強度の低い堆積物が崩壊・浸食され、道路路面が斜面下に崩れ落ちました。崩壊面に現われた堆積物上部には、旧地表面と見られるクロボクの直下に赤褐色のTa-dテフラ(約9,000年前降灰)が見られ、角礫混じりのマサ化した砂層を覆っているのが確認できました(写真-3)。この角礫混じりの砂層は、この地域に分布する酸素同位体ステージ(MIS)2以前の周氷河性堆積物と考えられています(山本, 1989)。日勝峠周辺では、標高の高い場所になるとTa-dテフラが見られなくなることから、より気温の低い環境下ではTa-dテフラ降下以降も斜面堆積物が活発に移動していた可能性があります。崩壊発生箇所は下流側から谷壁斜面が山地斜面に入り込む“後氷期開析前線(羽田野, 1986)”の直上にあたることから、1万年以上前の寒冷期に形成された周氷河斜面が今回の豪雨により浸食されたこととなります。同様の斜面崩壊は狩勝峠周辺でも発生するなど、日高山脈の広い範囲で周氷河斜面が開析されました。今後も豪雨が頻発するようであれば、崩壊・浸食はさらに遷急線上方へ侵入し、周氷河斜面の開析が進行していく可能性があります。

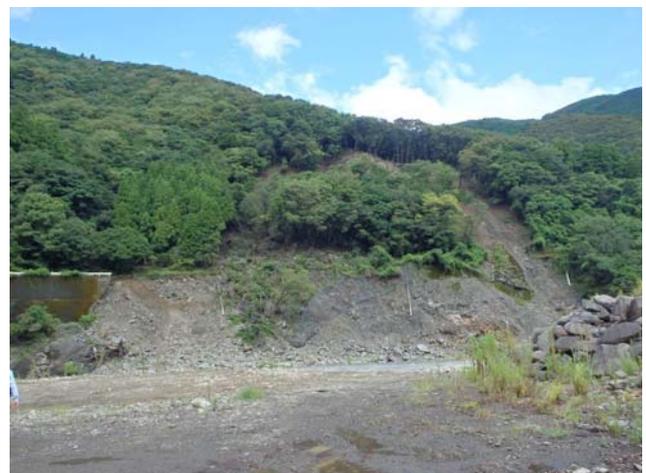
小島地すべり全景

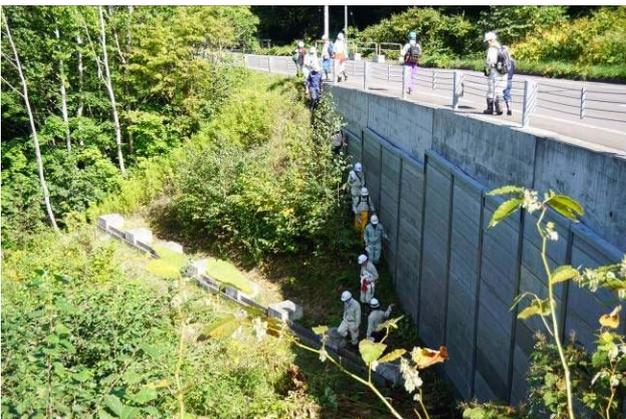
平成19年5月2日に延長30mにわたり、センターから下り車線路体が沢側に崩壊した箇所であり、地すべり発生原因は多量の地下水供給により難透水層となる強変質粘土帯に過剰な間隙水圧が発生したことにより発生しました。恒久対策工はEPSとアンカー付抑止杭工で復旧されています。

写真-1 地すべり対策工（EPS+アンカー付抑止杭工）

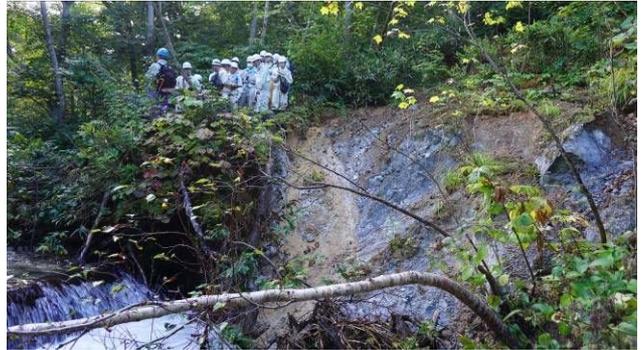
上記地すべり箇所の対岸で強変質粘土帯が確認できる露頭があります。強変質粘土を触ると「ねばねば」

するものはスメクタイトが多く、「さらさら」するものはカオリンの含有が多いこと等を解説して頂きました。

写真-2 強変質粘土帯の露頭観察

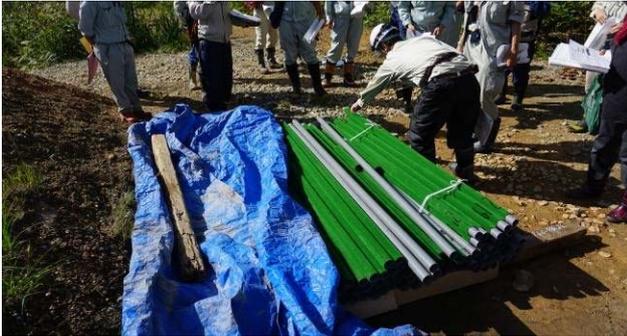
集水効果の向上、目詰まり防止を目的として小樽定山溪線の集水ボーリングでは植毛パイプが使用されていることを解説して頂きました。普通のパイプに比べて3～4倍程度割高とのことでしたが、洗浄などの維持管理を考慮したトータルコストでは経済的とのことでした。

写真-4 施工予定の植毛パイプ

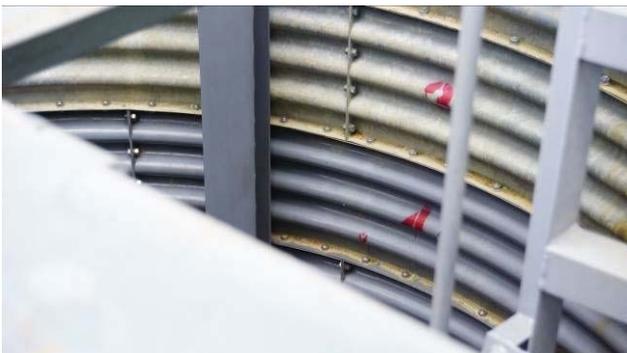
地すべりブロックの一部は地下水のpHが4以下の強酸性を示し、酸性水対策がなされていない通常の集水井だと腐食による劣化が著しいとのことでした。そのため、一部の集水井では酸性水対策としてライナープレートに飽和ポリエステル樹脂粉体を塗装したものが施工されていました。

写真-5 写真下の濃いグレー部はポリエステル樹脂塗装

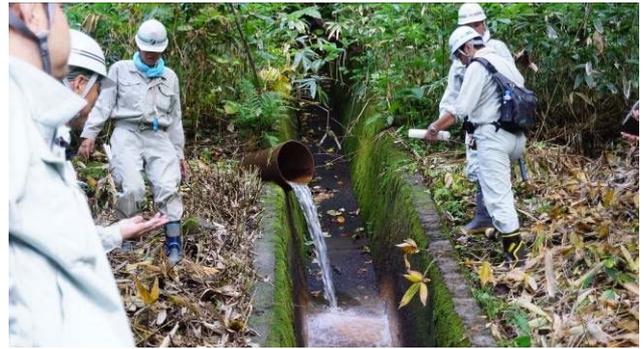
巨大地すべりブロック内に設置された集水井は深さ40m級で、かつ25基連結されており、流末の排水ボーリングはφ400mmと巨大なものが採用されています。

融雪期には水面が管径の半分くらいまで達し、決して過大な径ではないこと等を説明して頂きました。

写真-6 φ400mmの排水ボーリング

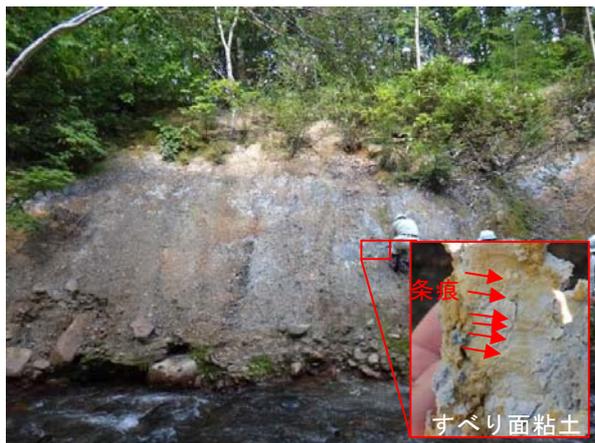
当箇所は、HL ブロックと呼ばれる強変質粘土部をすべり面とした地すべりの末端部で露頭観察を行いました。現地では新第三紀中新世起源の凝灰角礫岩の強変質部が露出しており、青灰色の軟質な粘土層（すべり面粘土）の挟在が確認されました。すべり面粘土の中を面と平行に割ってみると、地すべりが滑った際に形成される条痕確認され、過去の活動履歴を垣間見ることができました。また当箇所ではすべり面粘土に含まれる事が多いスメクタイト、カオリンの性状の違いについてご教示を受けました。カオリンは、酸性変質帯で形成される「サラサラ」した触感のもので、スメクタイトは弱酸性～弱アルカリ変質帯で形成される「ベトベト」した触感という違いがあり、今後の変質帯での地質調査に対し、大変有益な情報を頂きました。

写真-1 地すべり末端部の状況

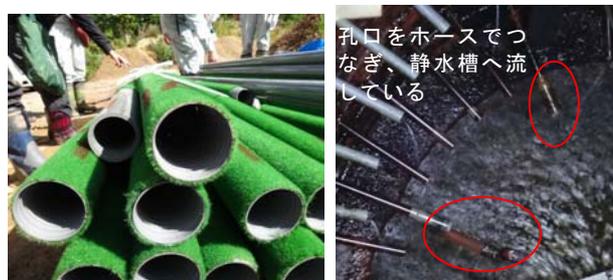
植毛パイプは塩ビパイプに接着した植毛がフィルター材の役目を果たし、目詰まり防止、集水効果の向上が期待できるとのことで、小樽定山溪線では集水ボーリング施工のほぼ全箇所で使用されているとのことでした。価格は普通のパイプの4倍と割高ですが、洗浄などの維持管理頻度が減少するためトータルコストとしては有利とのことでした。ただ、やはり最初の施工時の金額が高いと発注者によっては採用されにくいこともあるかと思えますので、さらなる普及にあたっては、製造メーカーに製造工程の効率化を努力して頂き、製品単価をより安価にして頂くことが必要かと思われます。

また、現在供用していて集水機能は確保されているものの、目詰まりが発生している所があり、孔内での鉄バクテリアが原因ではないかとのことでしたので、それについては別途対策が必要かと考えられます。隣接する C ブロックでは、孔口に鉄バクテリアの発生原因である酸素の供給を止めるアタッチメントが試験的に取り付けられていましたので、効果が確認できればそちらと併用すればより目詰まりが発生しにくくなるのではないかと勝手ながら考えておりました。

写真-2 目詰まり対策(左：植毛パイプ、右：酸素遮断策)

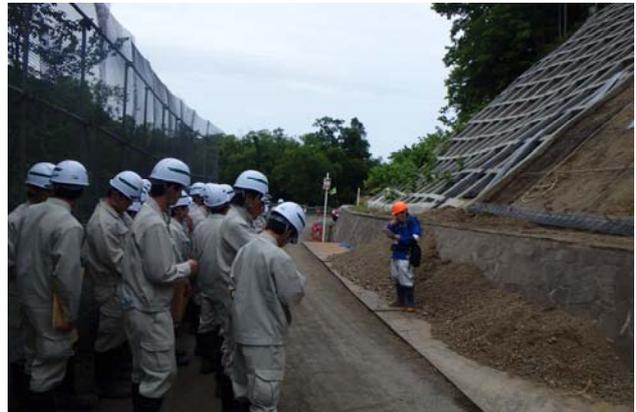
写真-1 地すべり防災授業
(道民の森 神居尻地区の法面工事見学)

当別町の道民の森神居尻地区で施工中の法面工事や治山施設を見学したほか、国道451号の地すべり対策工、月形町の当別ダム近傍で新第三紀の堆積岩と第四紀の段丘堆積物露頭を見学し、治山事業の重要性や設計・工事の考え方、地すべり現象による地形変状と対策工施工までの考え方を学習しました(写真-1)。

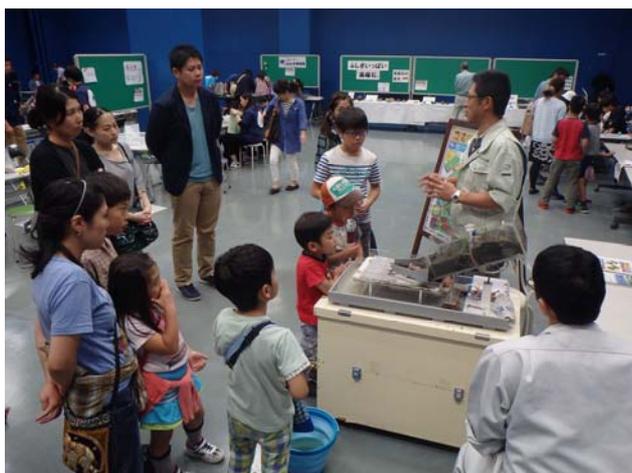
写真-2 地すべり模型の展示実演
(ジオ・フェスティバル in Sapporo 2016)

また、10月1日に札幌青少年科学館で開催された、「ジオ・フェスティバル in Sapporo 2016」(主催：ジオ・フェスティバル in Sapporo 2015 実行委員会)にて、地すべり模型の展示実演と地すべりの動画映像の上映、観測機器のジオラマ模型の展示実演を行いました。小さいお子様からご年配の方まで多くの方々が熱心に話を聞いてくださいました(写真-2)。

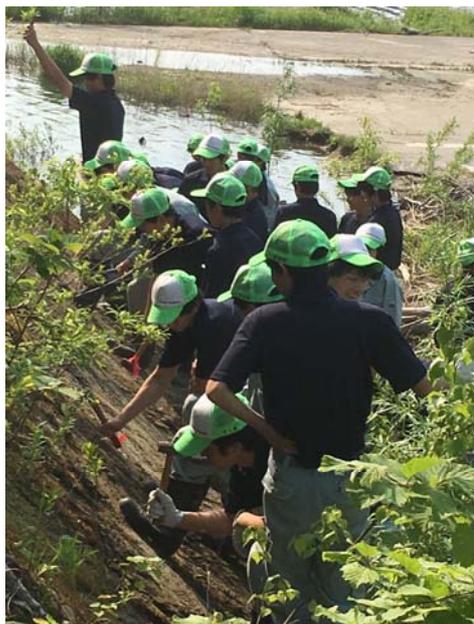
写真-2 地すべり防災授業
(月形町 当別川流域の地質露頭)

当別町の道民の森神居尻地区で施工中の法面工事や治山施設を見学したほか、国道451号の地すべり対策工、月形町の当別川流域で新第三紀の堆積岩と第四紀の段丘堆積物露頭を見学し、治山事業の重要性や設計・工事の考え方、地すべり現象による地形変状と対策工施工までの考え方や治山事業や防災における地質調査の重要性について学習しました(写真-3)。
